# RELAZIONE TECNICA

**Oggetto:** *delimitazione storica del confine tra demanio marittimo e proprietà privata – Tenuta di Campo Ascolano (Roma)*

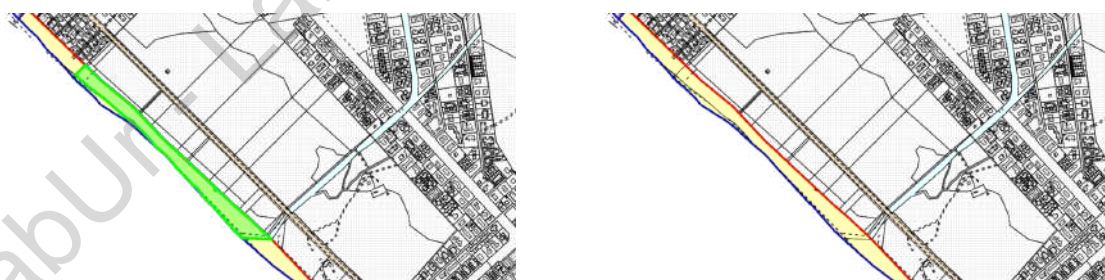
Tanto premesso, ad oggi la particella individuata al Catasto Terreni del Comune di Pomezia (G811) al **foglio 4 numero 3234** (colorata in azzurro), intestata al Demanio Pubblico dello Stato Ramo Marina Mercantile, delimita a monte (su base catastale) **la linea SID**, in rosso.

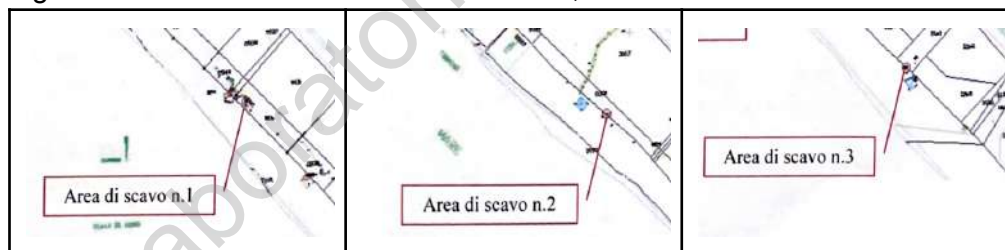
- insediamenti balneari denominati: Cuba Libre, Zion, Oasi, Paloma Beach
- prot.n. 0127907/2024 del 12 dicembre 2024 - Comune di Pomezia, settore V, [LL.PP](#) controfirmato dal dirigente Renato CURCI
- foglio catastale n.4 del Comune di Pomezia, tre aree di scavo
